## **RAPPORT D'ESSAI LABORATOIRE MPL 130095 Partie 1**

Désignation des échantillons : Plots H40-60 injectés

Echantillon	Date de réception	Identification
MPL 130095-A	28 janvier 2013	Plot H40-60 3 éléments constitutifs : - Socle avec bague de centrage - Bague avec filetage intérieur - Colonne fileté extérieurement avec platine circulaire support de dalle

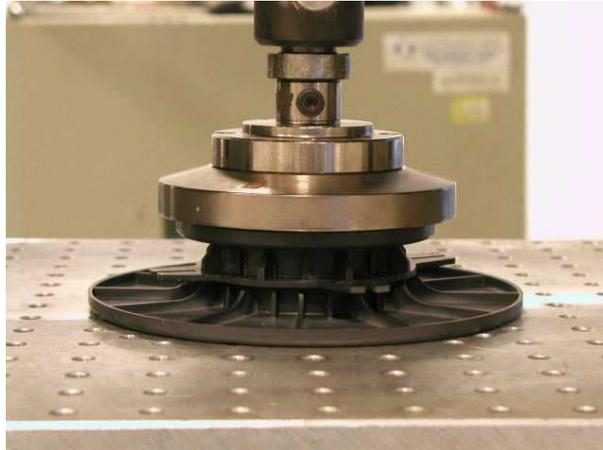
Montage de compression

### Position basse charge uniformément répartie

- Effort de rupture en daN

A -15°C	A l'ambiante	A 50°C
Pièce 1	6251,7	4107,2	1887,5*
Pièce 2	5822,4	3962,2	2449,3
Pièce 3	5659,5	4137,4	2538,8
Pièce 4	3077,1*	3893,2	2374,2
Pièce 5	6212,1	3921,8	2371,5
<b>Moyenne *</b>	<b>5986,4 ± 287,5</b>	<b>4004,3 ± 104,8</b>	<b>2433,4 ± 81,2</b>

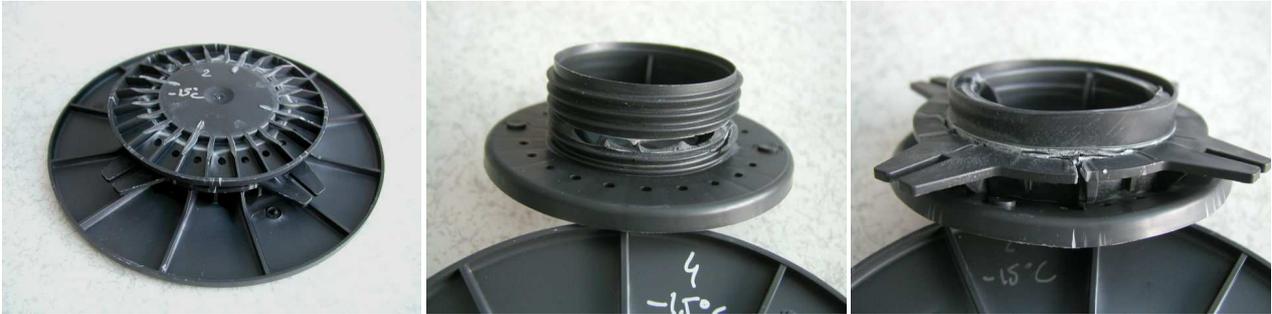
A -15°C :

- Endommagement

En compression complète et sur toutes les pièces après essai, la fonction vissage n'est plus assurée, les filets du plot et/ou de l'écrou ont été fortement déformés. Dans certains cas nous avons aussi pu observer des déchirements de la matière. Nous avons noté également que la fonction vissage de l'écrou n'est pas altérée après l'essai de compression sur  $\frac{1}{4}$  de la surface à  $-15^{\circ}\text{C}$  et à  $50^{\circ}\text{C}$  lorsque le plot est dévissé.

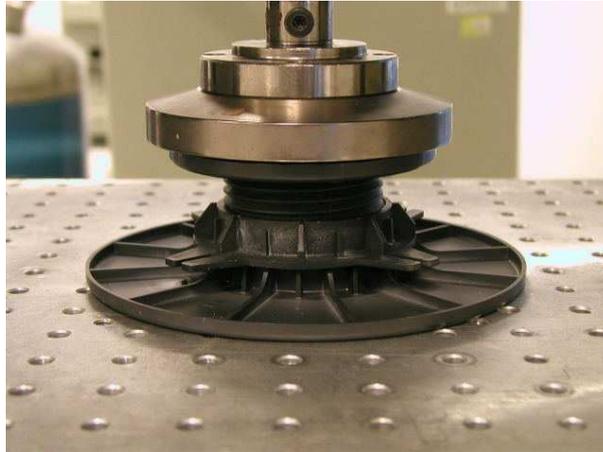
Montage de compression

Position haute charge uniformément répartie

- Effort de rupture en daN

A -15°C	A l'ambiante	A 50°C
Pièce 1	2261,4	1240,5	828,5
Pièce 2	1674,8	1263,2	817,6
Pièce 3	1696,6	1287,1	823,0
Pièce 4	2137,6	1262,0	814,5
Pièce 5	2551,2	1279,3	817,6
<b>Moyenne</b>	<b>2064,3 ± 376,1</b>	<b>1266,4 ± 20,0</b>	<b>820,2 ± 6,0</b>

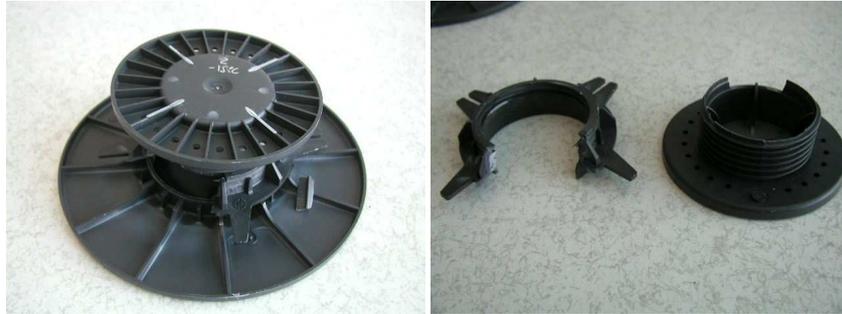
A -15°C :

- Endommagement

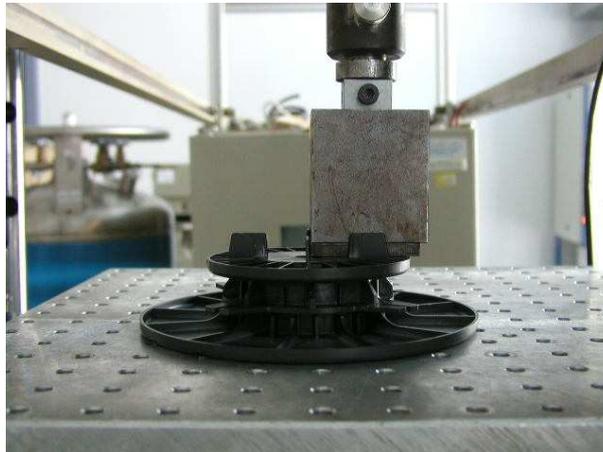
Montage de compression

Position basse charge décalée sur ¼ de la surface du plot

Effort de rupture en daN

A -15°C	A l'ambiante	A 50°C
Pièce 1	1883,2	973,5	658,8
Pièce 2	1766,3	957,2	660,3
Pièce 3	1848,1	964,0	637,4
Pièce 4	1886,0	991,4	681,7
Pièce 5	1725,7	946,9	685,4
<b>Moyenne</b>	<b>1821,9 ± 68,8</b>	<b>966,6 ± 19,1</b>	<b>664,7 ± 20,6</b>

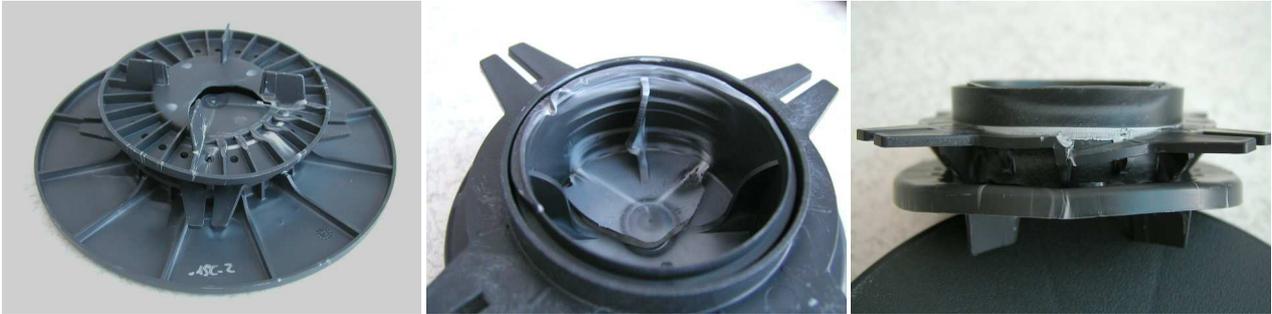
A -15°C :

- Endommagement

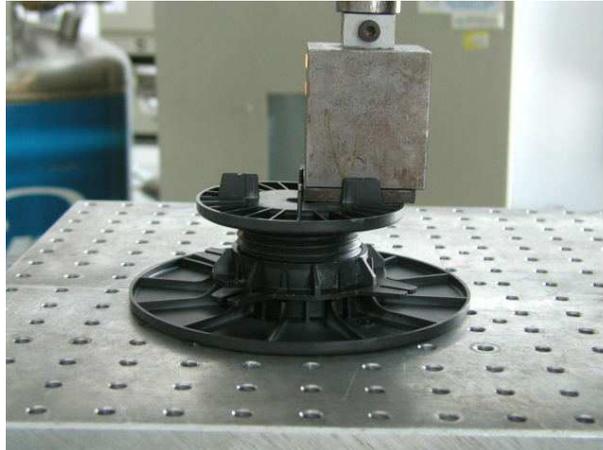
Montage de compression

Position haute charge décalée sur ¼ de la surface du plot

- Effort de rupture en daN

A -15°C	A l'ambiante	A 50°C
Pièce 1	826,8	422,1	273,7
Pièce 2	813,4	360,9	279,2
Pièce 3	836,0	429,8	282,9
Pièce 4	835,8	410,5	278,2
Pièce 5	786,8	418,0	265,8
<b>Moyenne</b>	<b>819,8 ± 21,1</b>	<b>408,3 ± 29,6</b>	<b>276,0 ± 7,3</b>

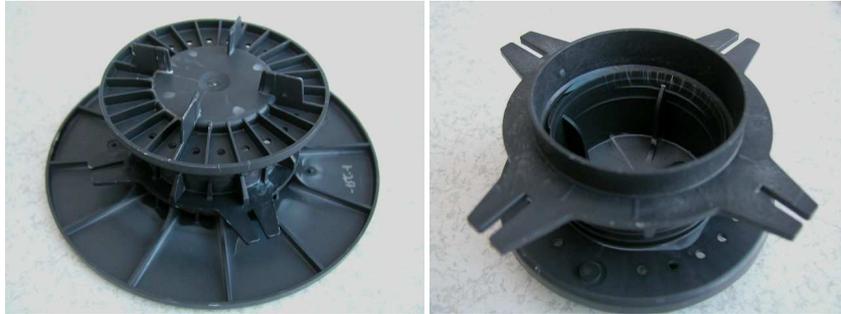
A -15°C :

- Endommagement

Vissage OK
